**Dijkversterking Waalbandijk  
Neder-Betuwe**

(Historisch) vooronderzoek  
water en landbodem

Opdrachtgever : Bosch Slabbers Tuin- en Landschapsarchitecten  
Projectnummer : 20170079  
Status rapport / versie nr. : Definitief 04  
Datum : 29 januari 2018  
Opgesteld door : mw. drs. C.J.M. Ottenhof  
Gecontroleerd door : mw. ing. J.H. Brunink  
Voor akkoord : mw. mr. ir. H. Wenting

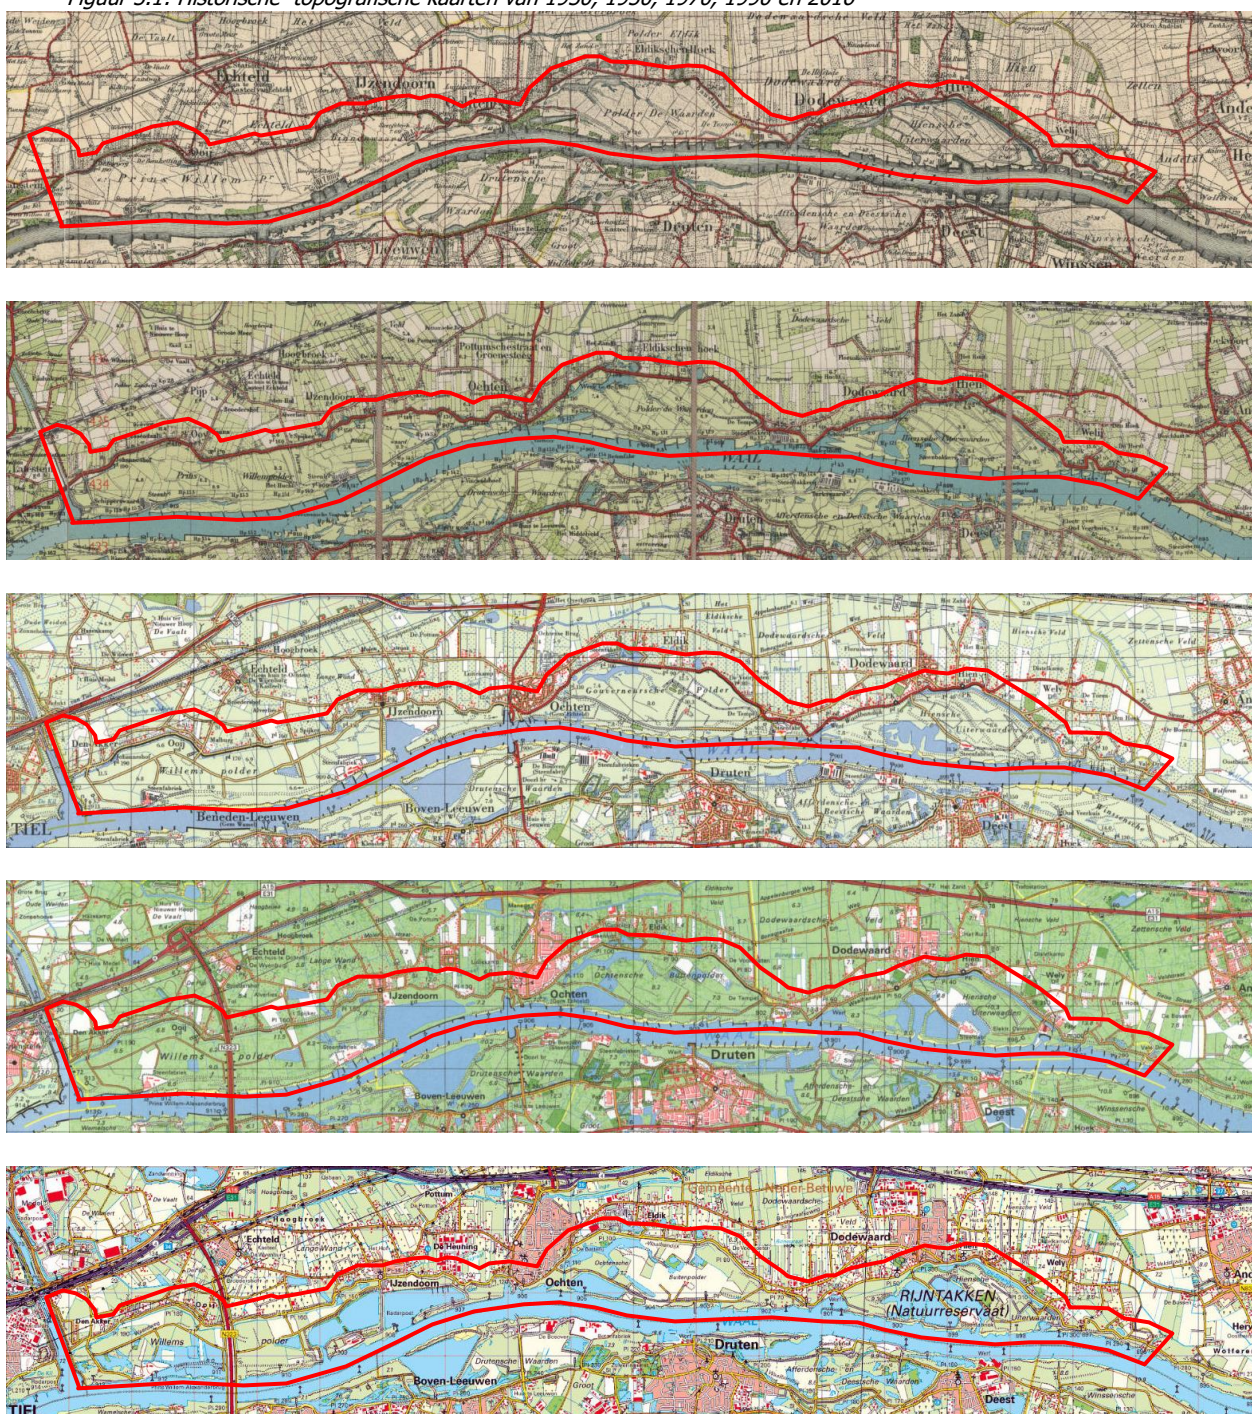
Figuur 3.1: Historische topografische kaarten van 1930, 1950, 1970, 1990 en 2016

Het vroegere bodemgebruik van de onderzoekslocatie en de directe omgeving geeft informatie over waar potentieel verontreinigende activiteiten hebben plaatsgevonden. Hiertoe zijn historische topografische kaarten geraadpleegd. In figuur 3.1 zijn een aantal historische topografische kaarten opgenomen.

De Waal loopt door een typisch rivierenlandschap van oeverwallen en komgebieden. Door de aanleg van kaden en dijken in de 12<sup>e</sup> eeuw, ter bescherming van de achterlanden, kwamen de dorpen langs de Waal tot ontwikkeling. Tevens maakten de dijken verkeer tussen de dorpen mogelijk. Met name daar waar de dijken en de oeverwal samenkwamen ontstonden de rivierdorpen, zoals Dodewaard, Ochten en IJzerdoorn.

De tracés van de dijken ondergingen, vanwege dijkdoorbraken, vaak wijzigingen. Daardoor ontstonden binnen- en buitendijkse wielen en kolken. Binnendijks leidde dit tot een afwisselend beeld van boomgaarden, wielen en een kleinschalig landschap. Buitendijks ontstond het open uiterwaardenlandschap. Klei- en zandwinning heeft hier zijn sporen in het landschap nagelaten, in de vorm van restanten van ontgrondingen en steenfabrieken (onder andere de Waalwaard).

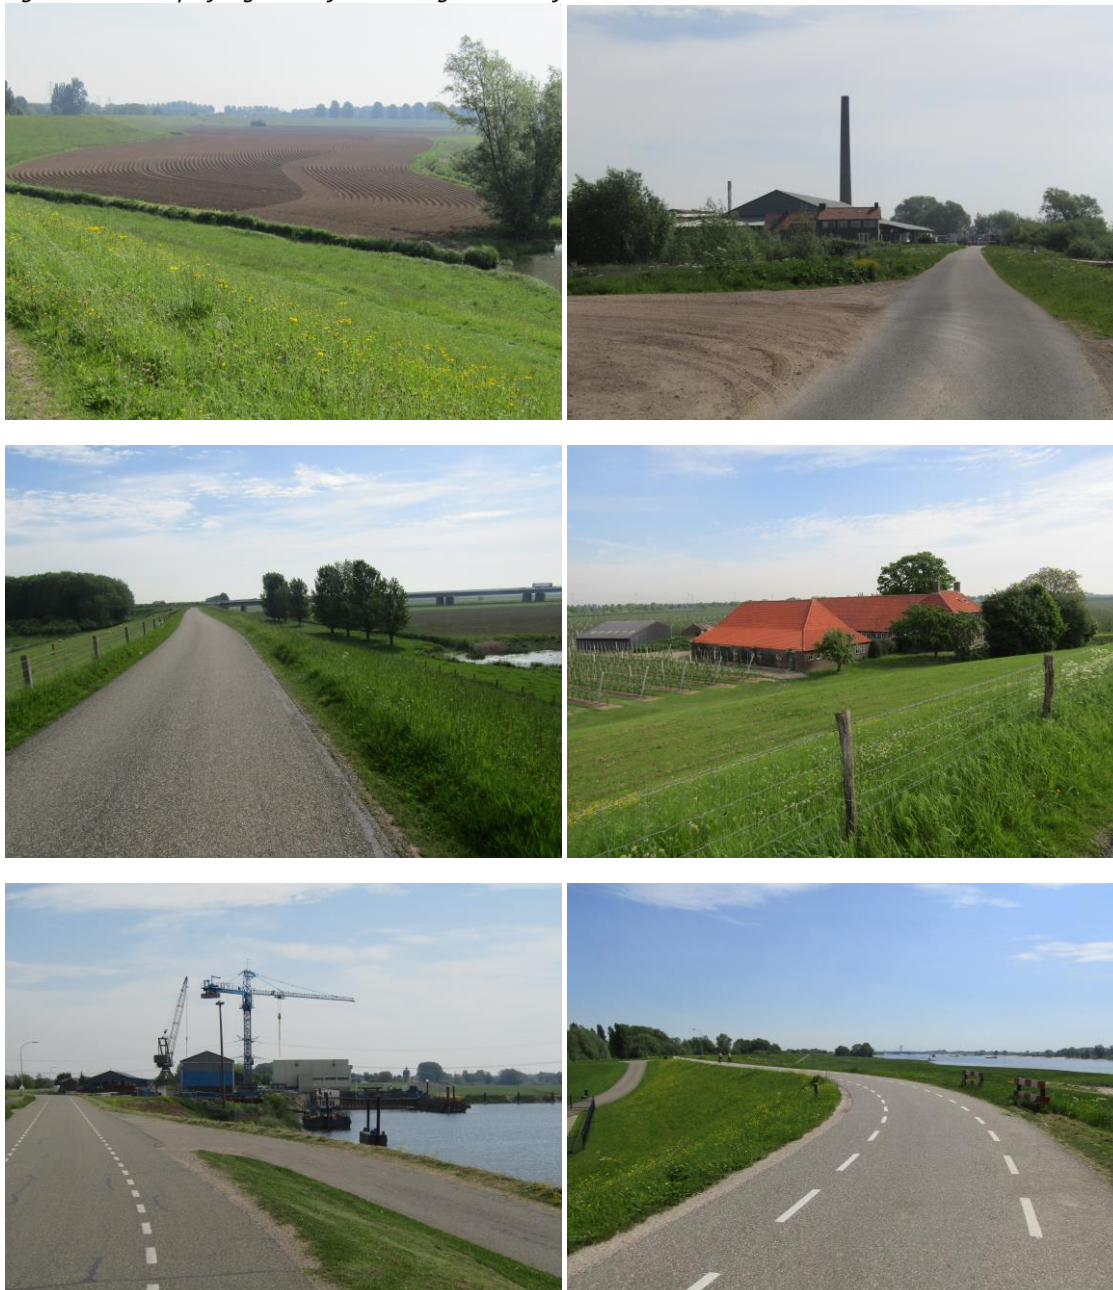
*Figuur 3.2: Foto's projectgebied dijkversterking Waalbandijk*

Op 17 mei 2017 is een terreinverkenning uitgevoerd waarbij het plangebied globaal is geïnspecteerd. De foto's in figuur 3.2 geven een indruk van het plangebied. Afgezien van de bekende potentieel verdachte locaties als industrieterreinen, fabrieken en boerenerven e.d. (de verdachte locaties worden besproken in hoofdstuk 4), zijn tijdens de terreinverkenning geen nieuwe bodemverontreinigende activiteiten waargenomen.

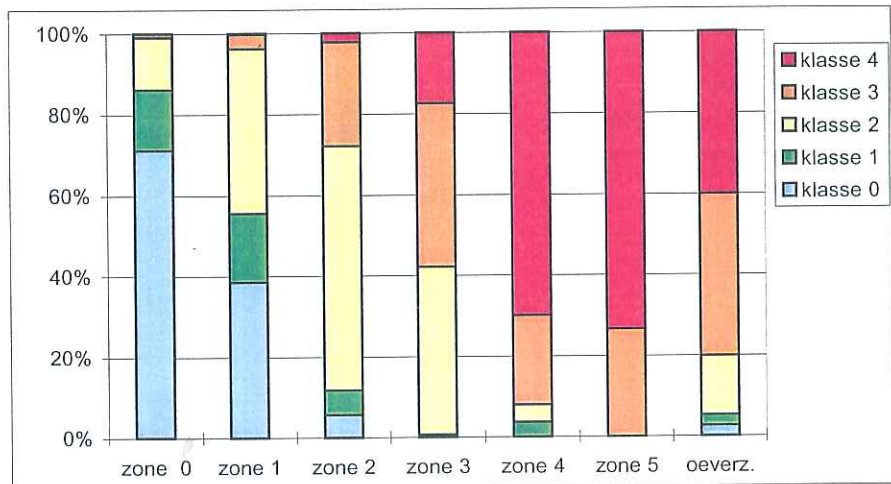
Histogram van aangetroffen productkwaliteitsklassen (NW4-toetsing) in de 7 zones, uitgedrukt in percentages van de oppervlakte, in de bovengrond

*Zone 0 wordt als schoon aangemerkt.*

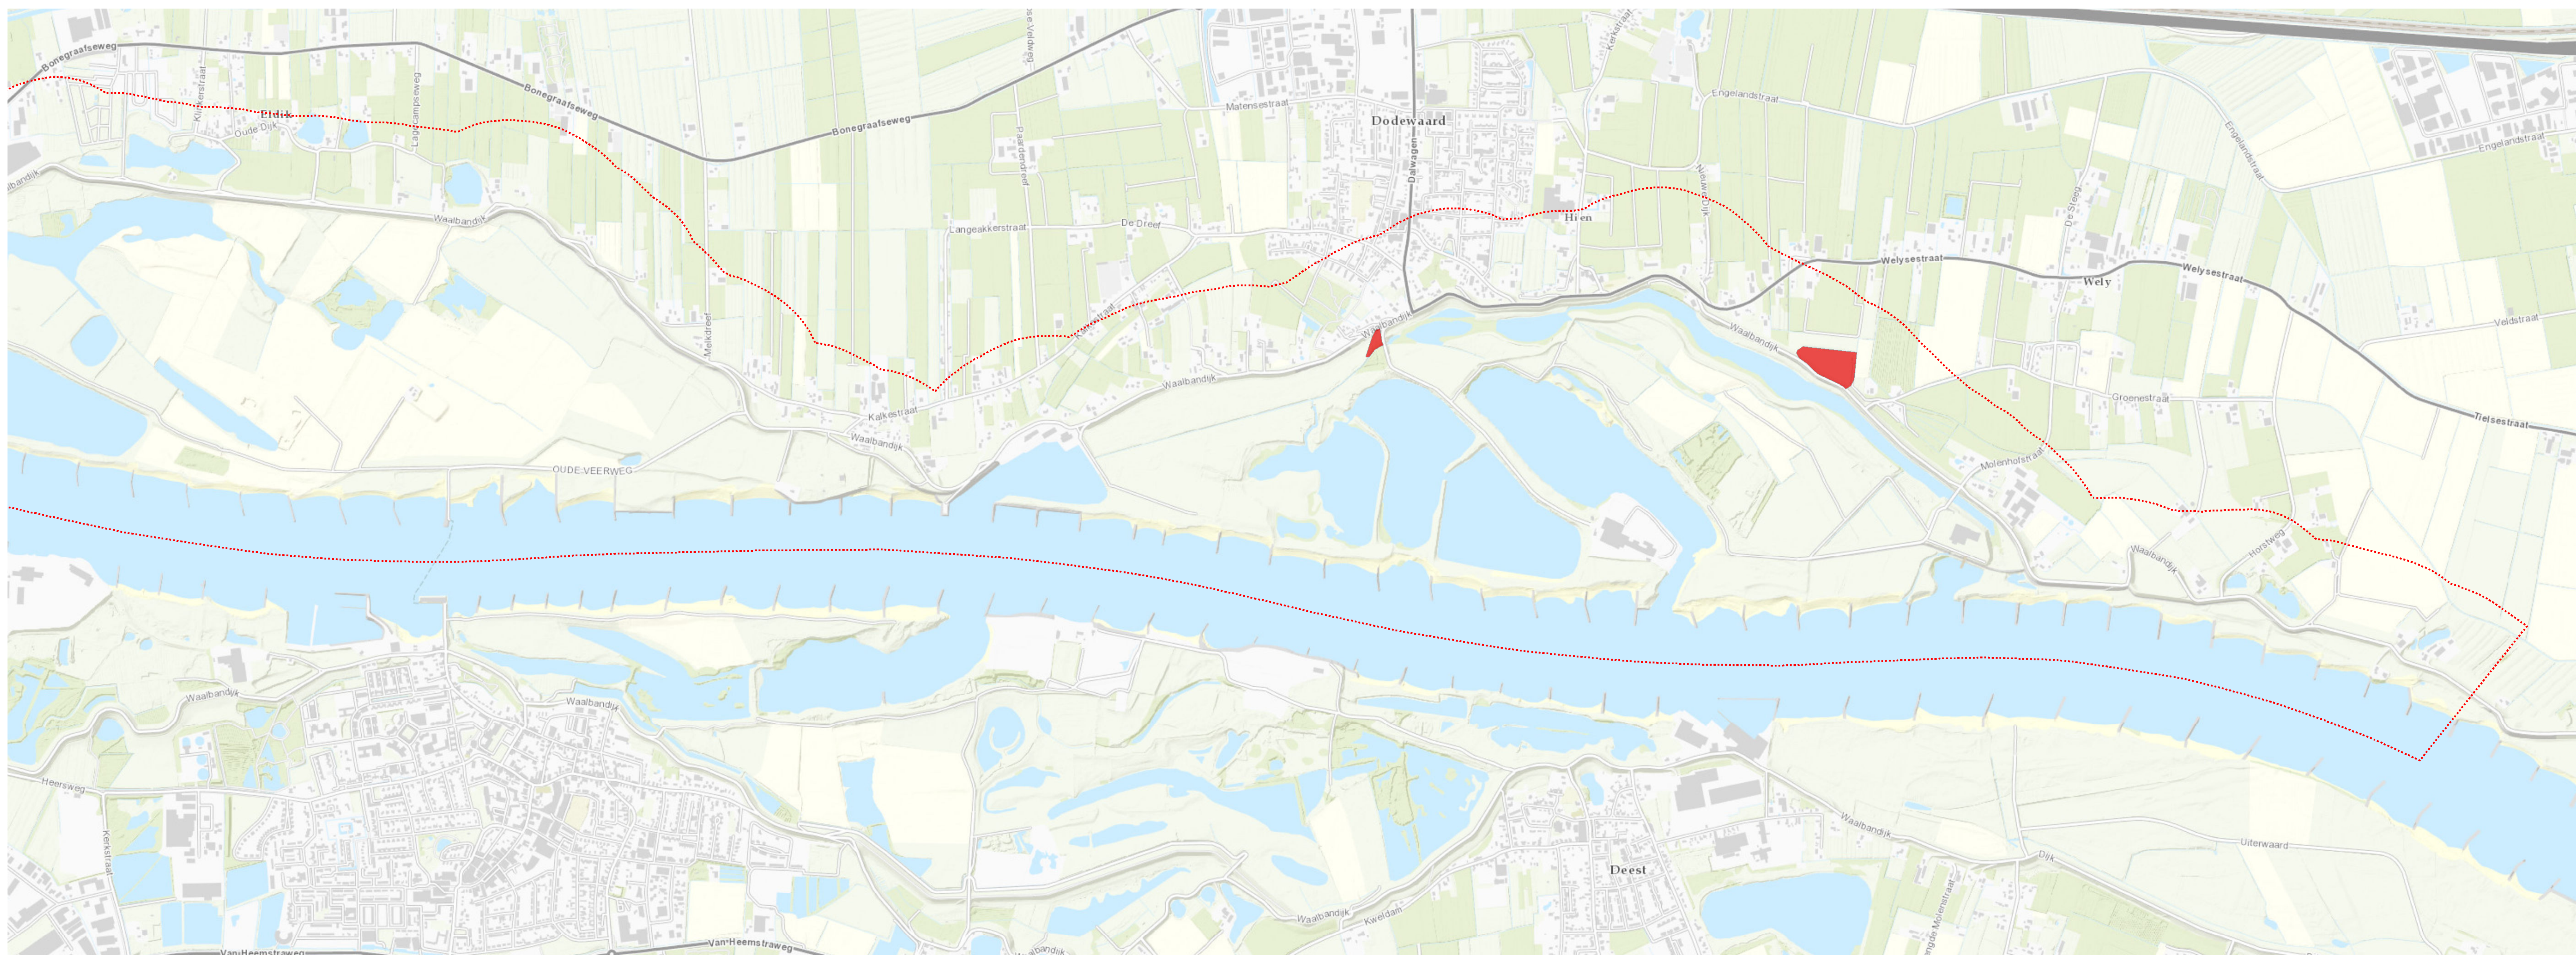
**Risico**

- Hoog
- Laag
- Middelhoog

Project: Waalbandijk Neder-Betuwe			
	Deelproduct: 15 Historisch vooronderzoek water en landbodem			
	Ontwerp: Sinterklaas	Opdrachtgever: 1 van 1	Gepland: 20	
	Schaal: 1:5000	Datum: 6-2-2013	Gepland: 20	
Project: 2010019	Status: -	Werk: -

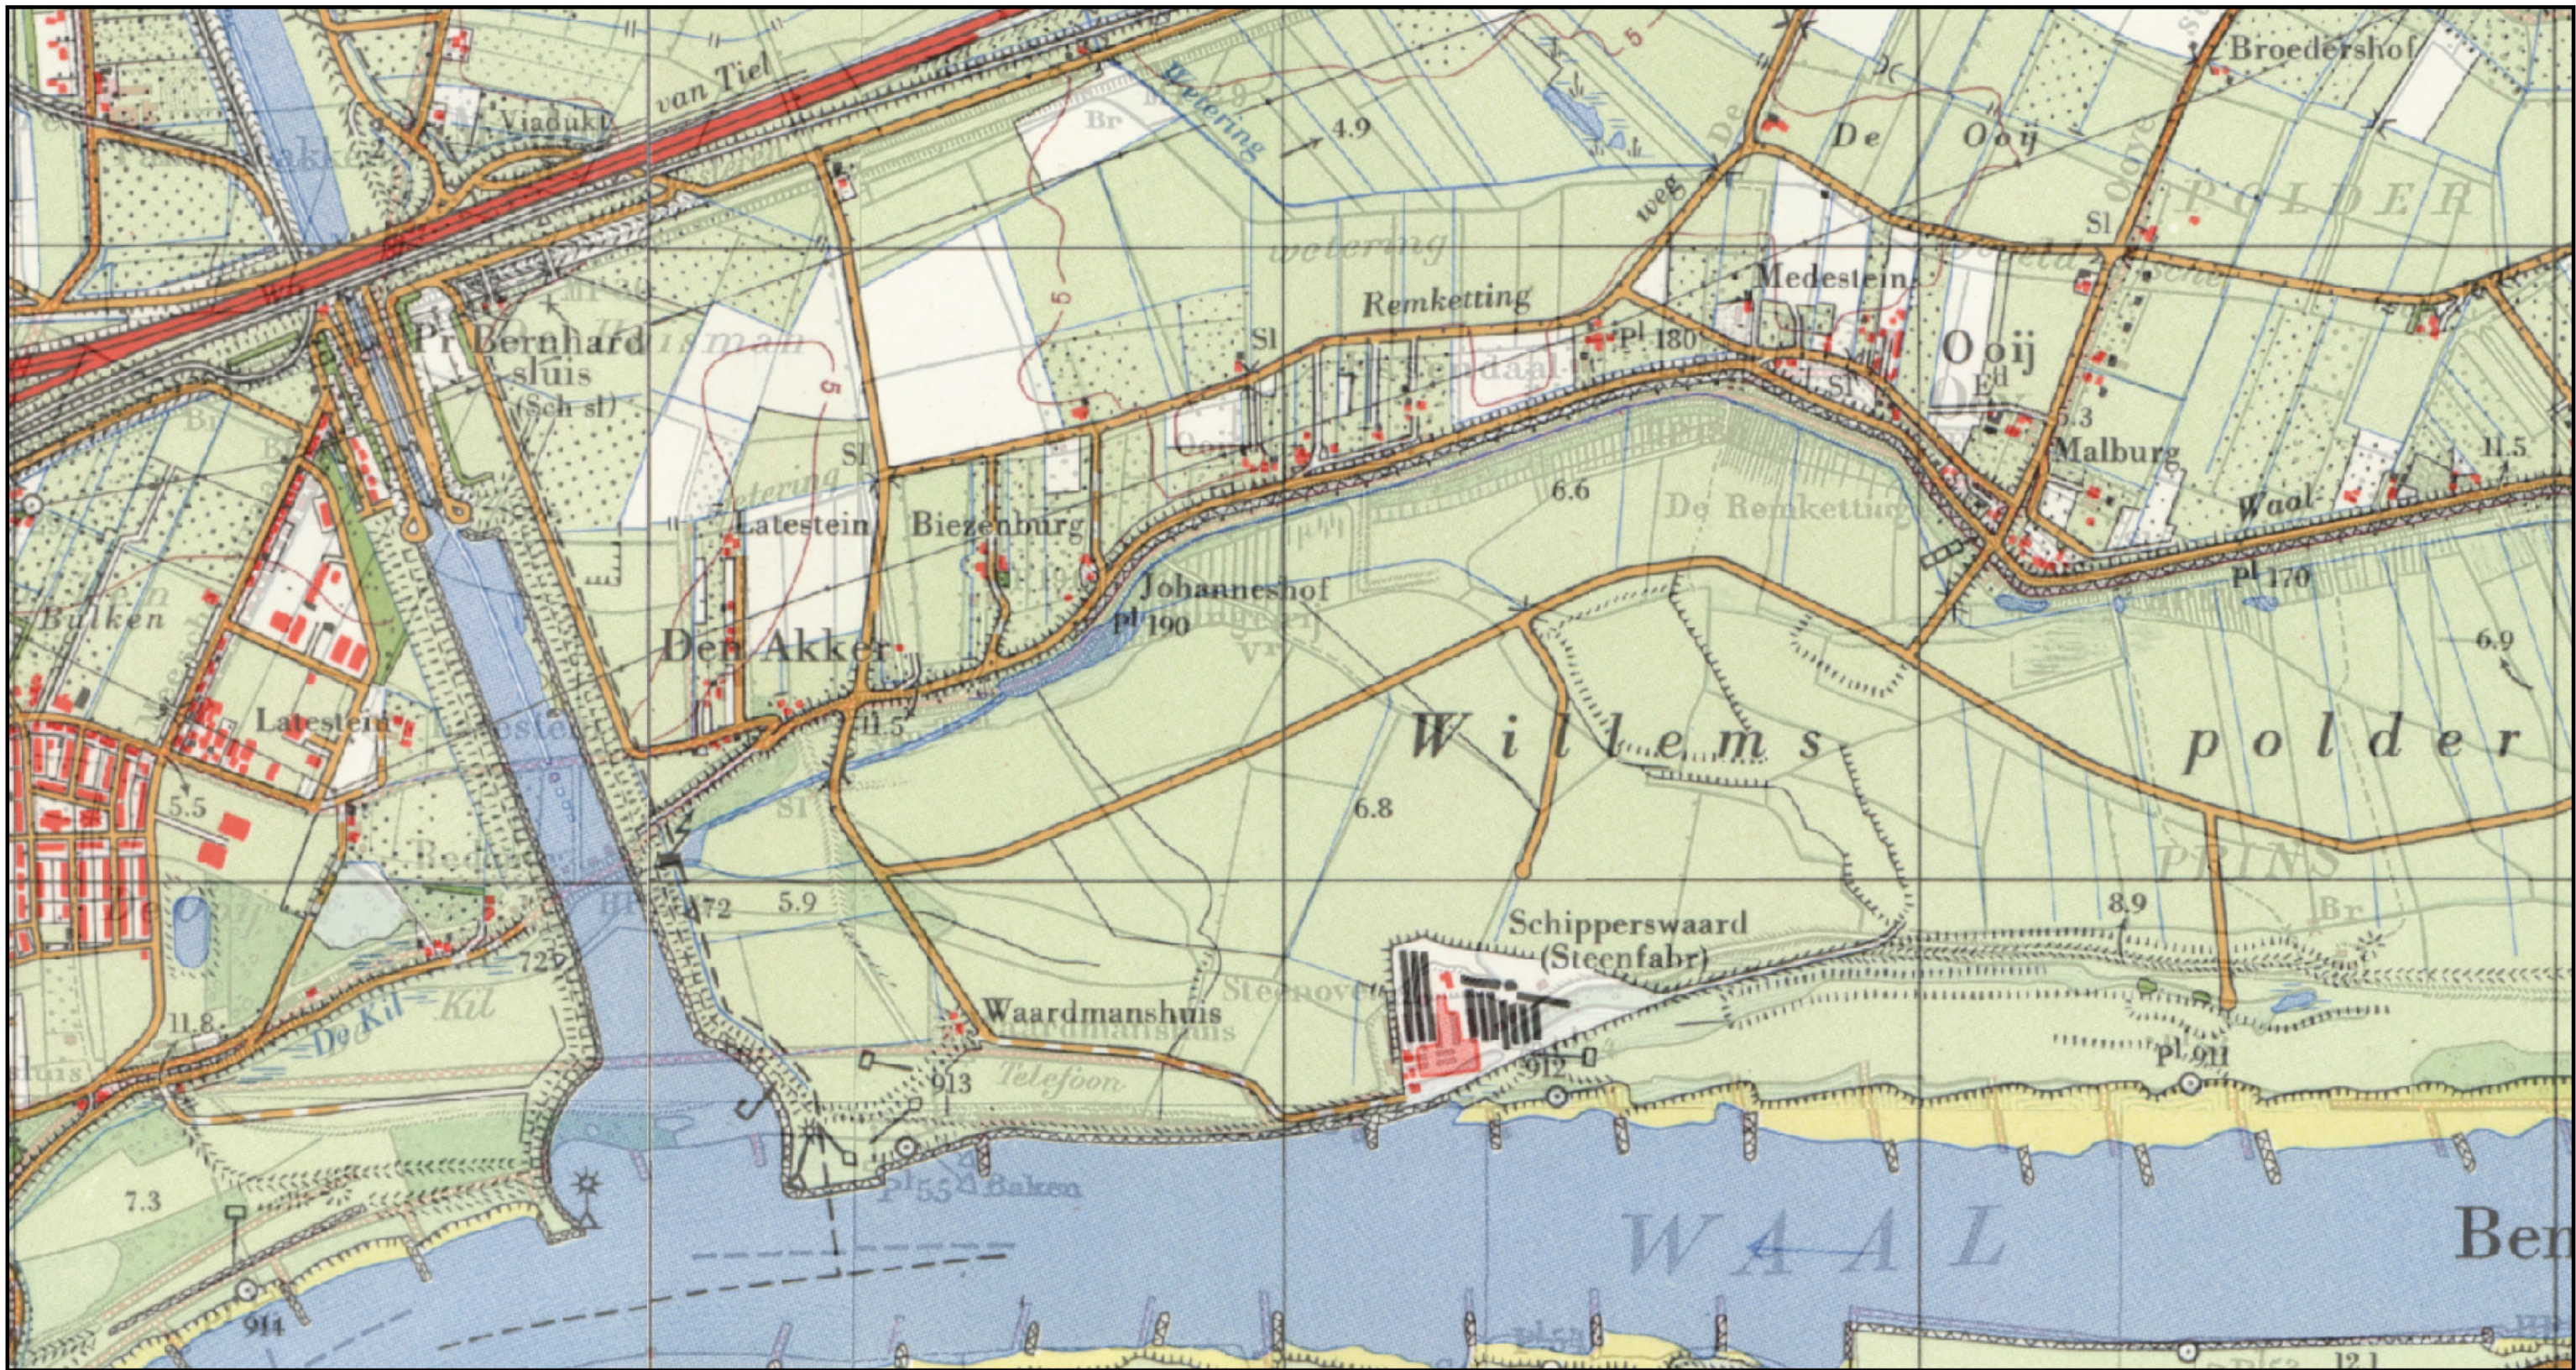
KAART MET LIGGING GEDEMPTE WATERGANGEN

Lichtgrijze lijnen: watergangen op de topografische kaart van 1940.  
 Blauwe/zwarte lijnen: watergangen op de topografische kaart van 1970.

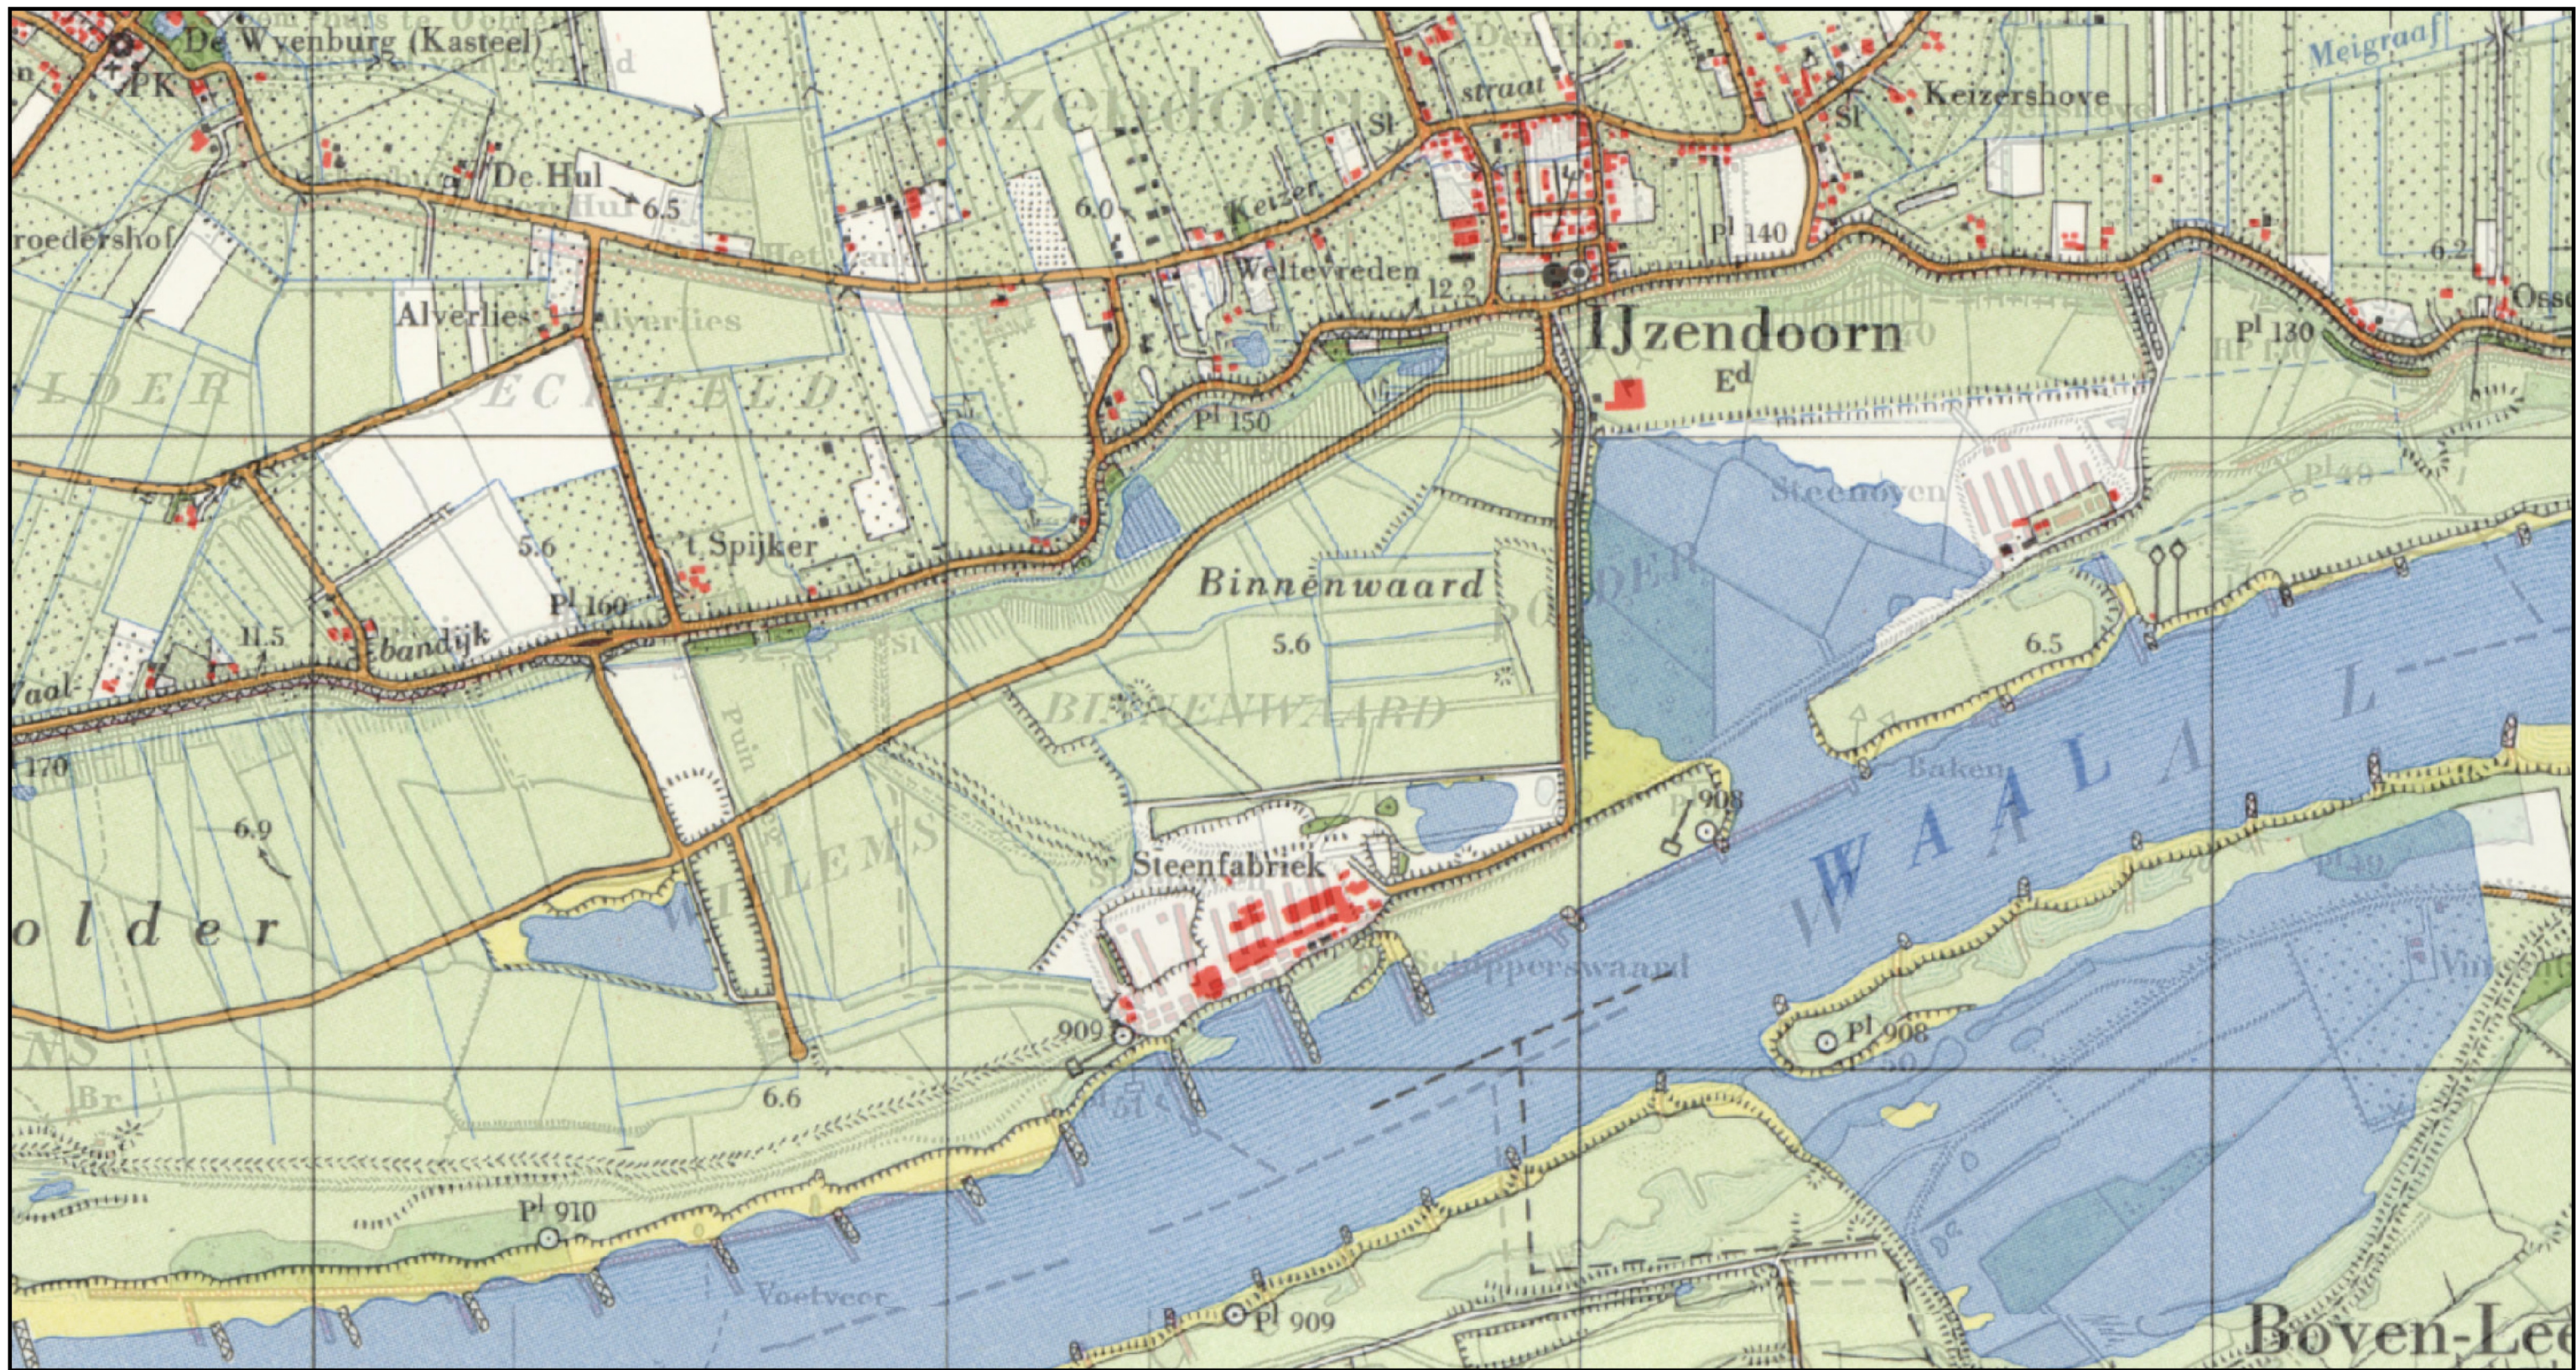
opdrachtgever	Waterschap Rivierenland	proj.nr.	20170079		
onderdeel	Ligging gedempte watergangen op basis van de topografische kaart van 1940 en 1970	blad	001	hoevestein 20b 49 sc oosterhout postbus 4156 4900 cd oosterhout telefoon 0162 - 45 64 81 telefax 0162 - 43 55 88	
formaat	A3	wijziging			
schaal	1:10.000	datum			
get./par	mw. drs. C.J.M. Ottenhof	get./par			
akk./par.	mw. ing. J.H. Brunink	akk./par.

Lichtgrijze lijnen: watergangen op de topografische kaart van 1940.  
 Blauwe/zwarte lijnen: watergangen op de topografische kaart van 1970.

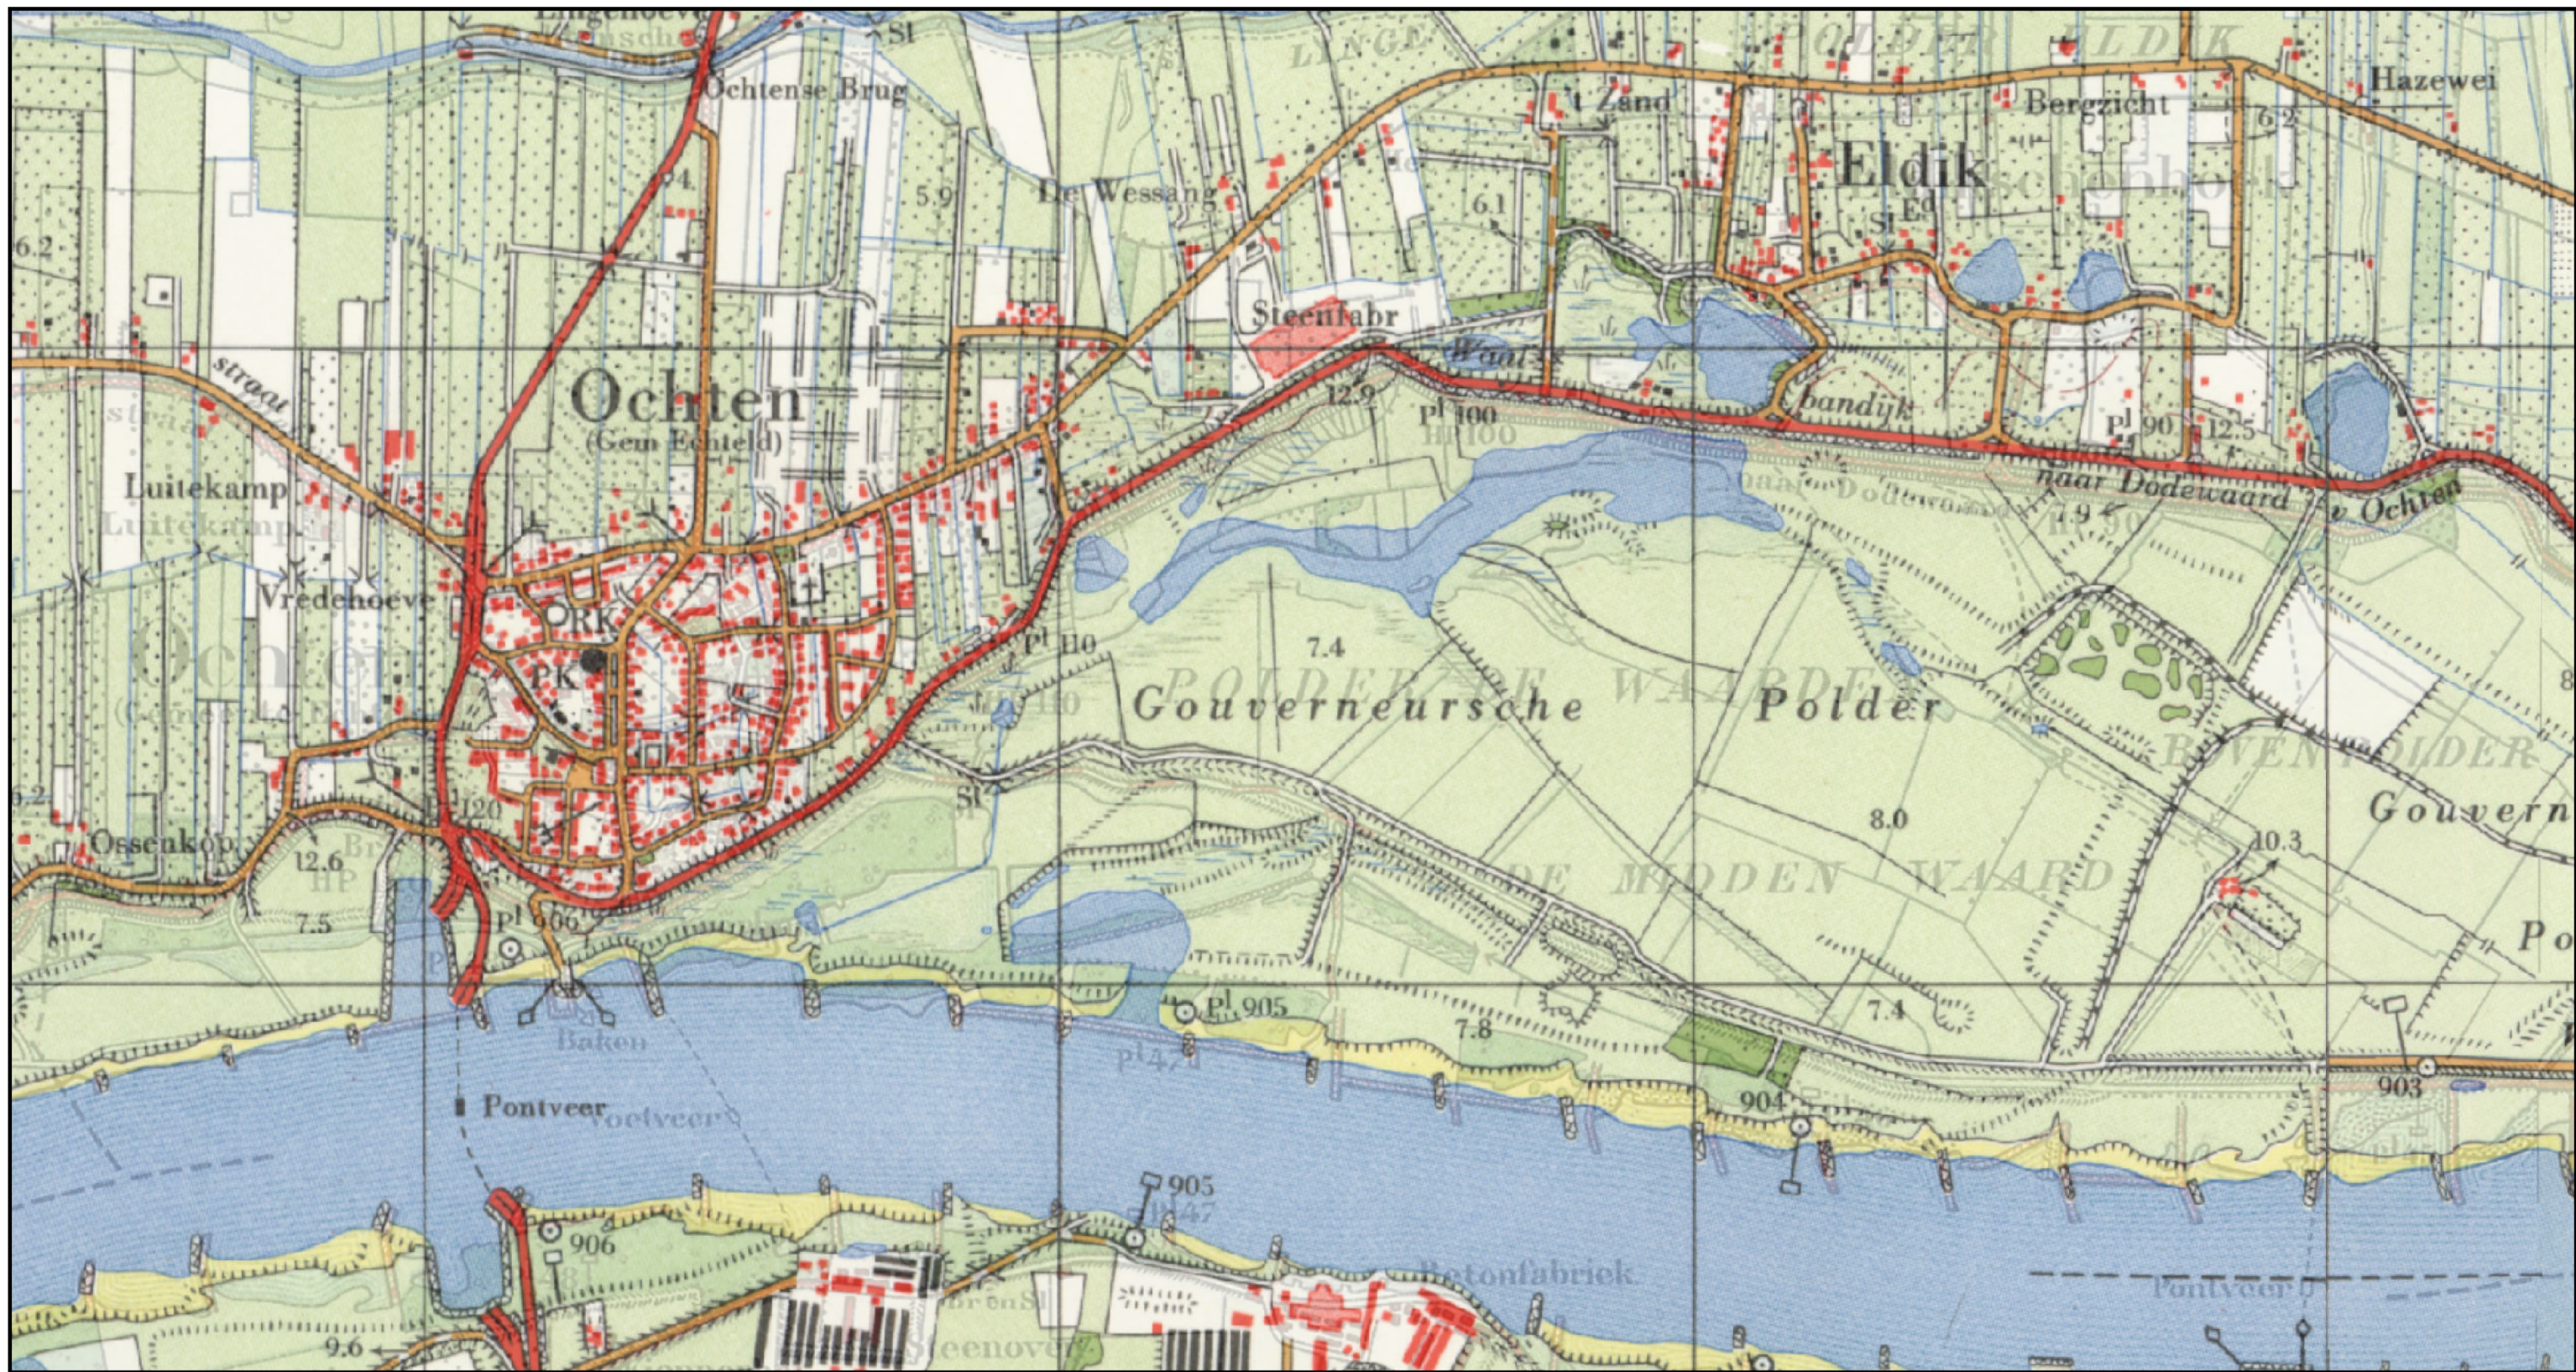
Waalbandijk te Neder-Betuwe			
opdrachtgever	Waterschap Rivierenland	proj.nr.	20170079	hoevestein 20b 49 sc oosterhout postbus 4156 4900 cd oosterhout telefoon 0162 - 45 64 81 telefax 0162 - 43 55 88	
onderdeel	Ligging gedempte watergangen op basis van de topografische kaart van 1940 en 1970	blad	001		
formaat	A3	wijziging			
schaal	1:10.000	datum			
get./par	mw. drs. C.J.M. Ottenhof	get./par			
akk./par.	mw. ing. J.H. Brunink	akk./par.

Lichtgrijze lijnen: watergangen op de topografische kaart van 1940.  
 Blauwe/zwarte lijnen: watergangen op de topografische kaart van 1970.

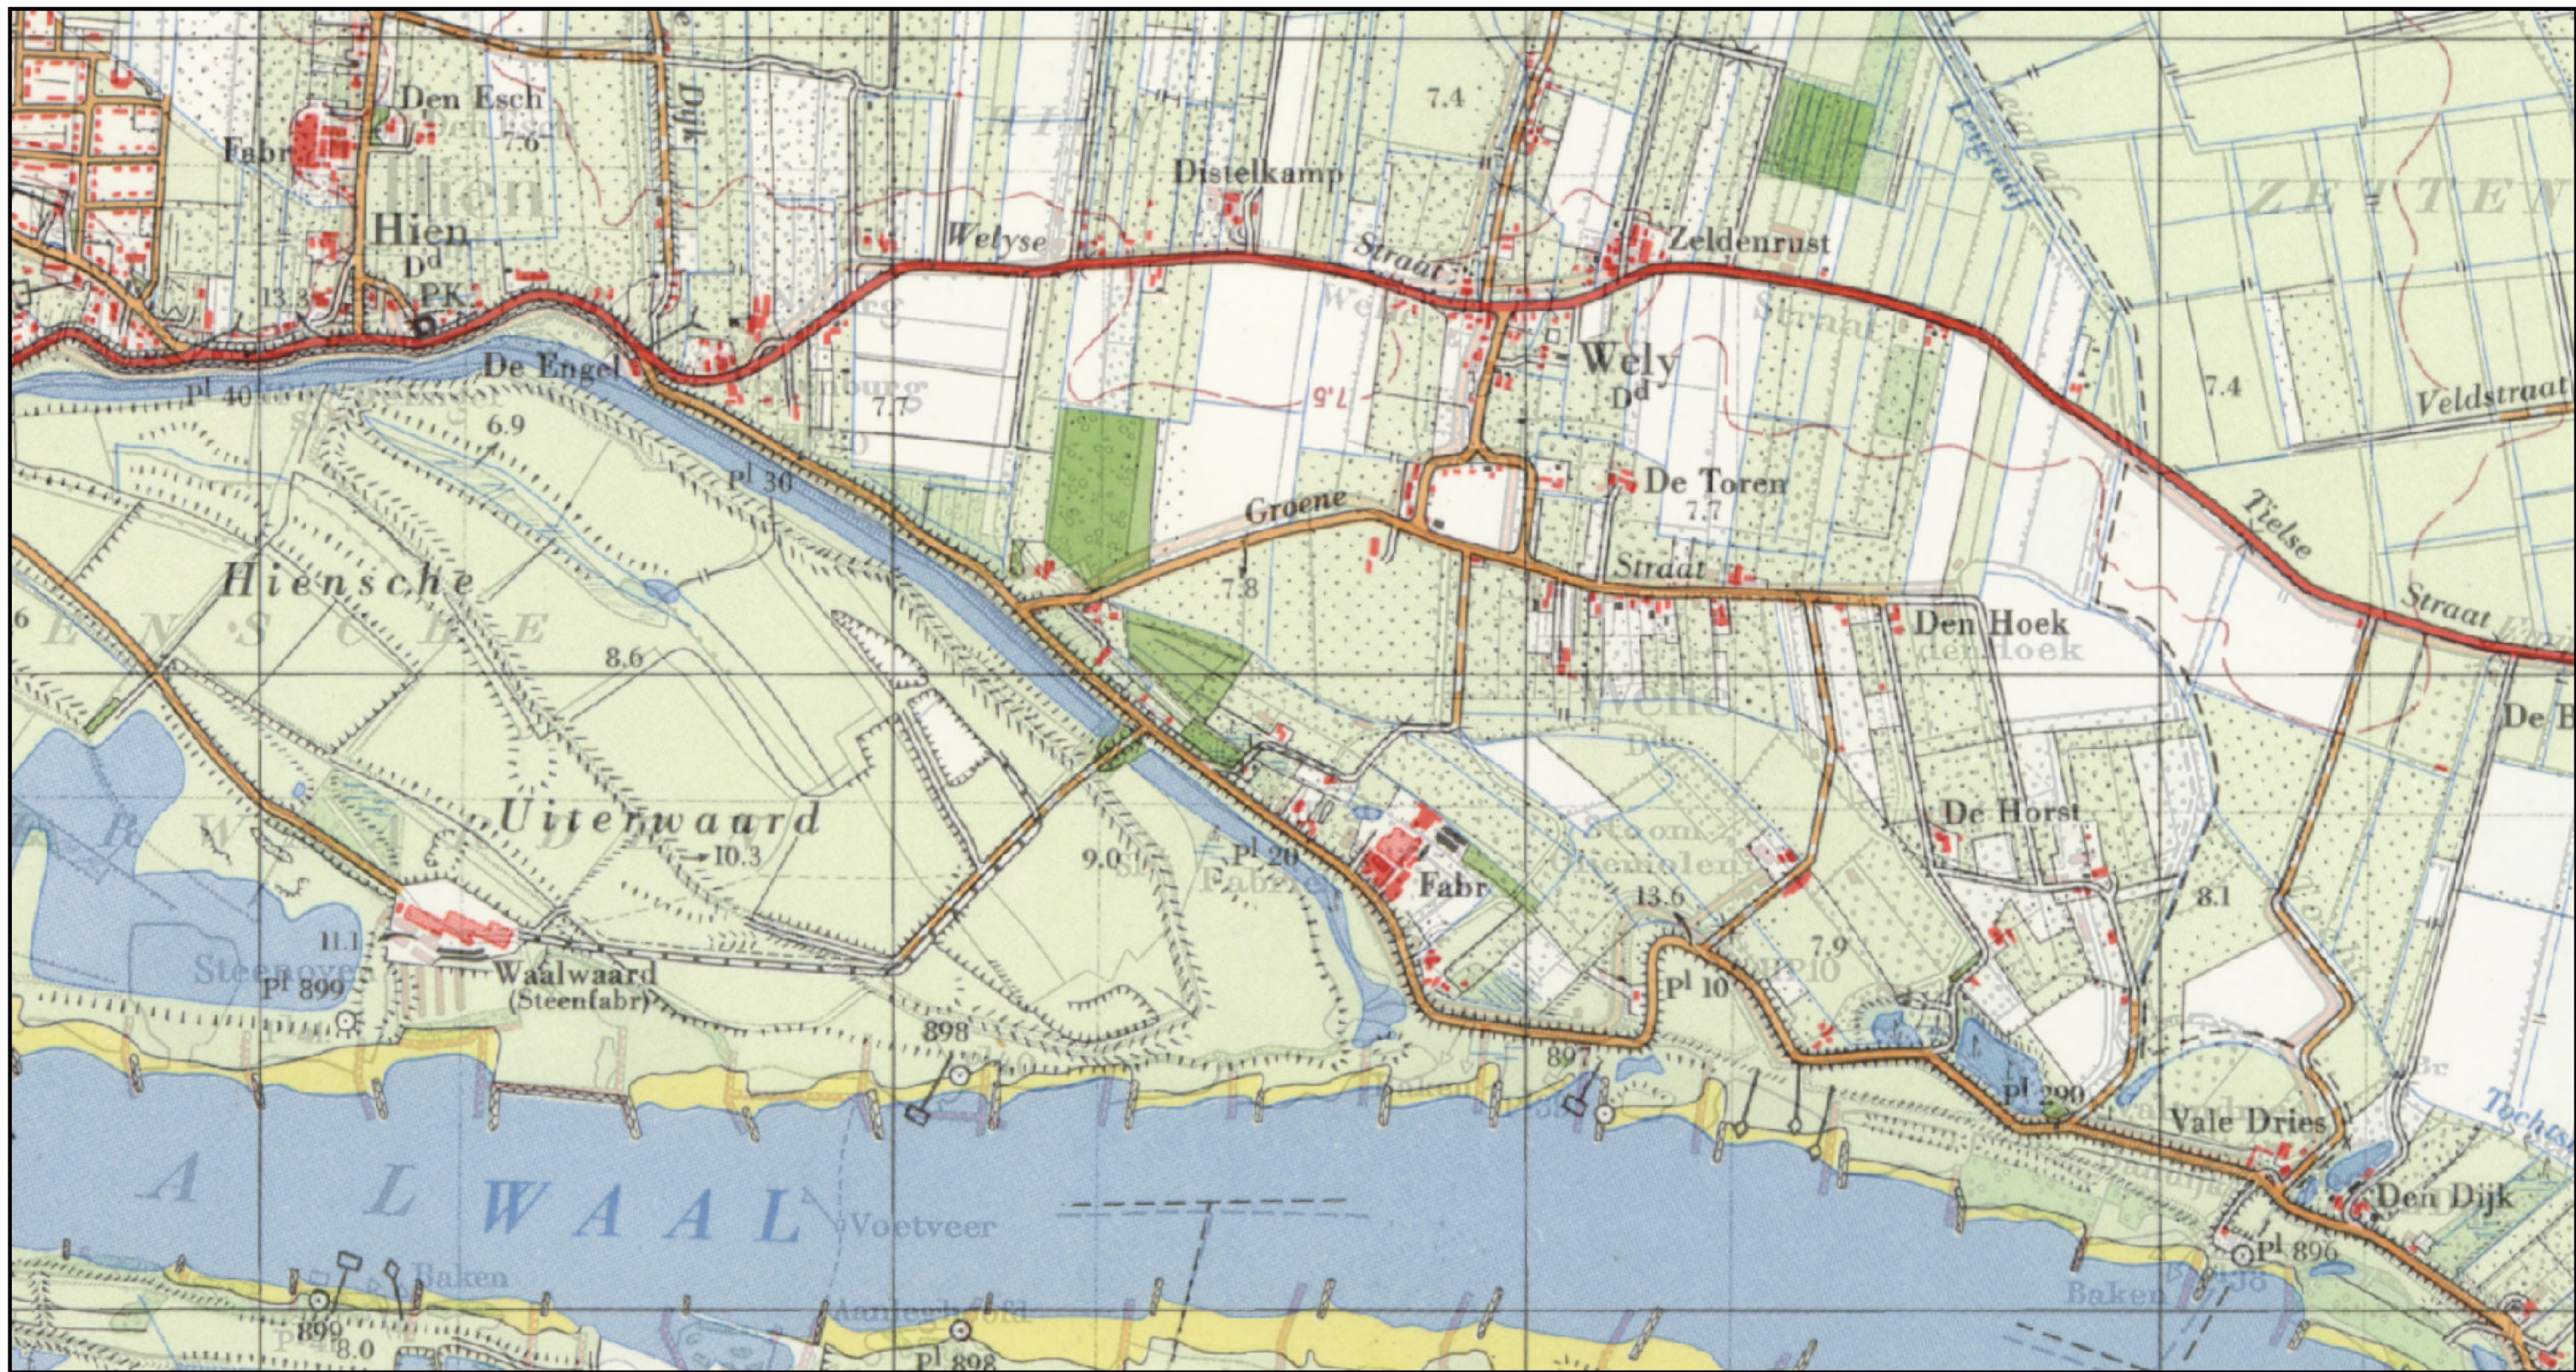
project		Vooronderzoek		<b>A G E L</b> ruimte infra bouw milieu <b>adviseurs</b>	
		Waalbandijk te Neder-Betuwe			
opdrachtgever	Waterschap Rivierenland	proj.nr.	20170079	hoeverstein 20b 49 sc oosterhout postbus 4156 4900 cd oosterhout telefoon 0162 - 45 64 81 telefax 0162 - 43 55 88	
onderdeel	Ligging gedempte watergangen op basis van de topografische kaart van 1940 en 1970	blad	001		
formaat	A3	wijziging			
schaal	1:10.000	datum			
get./par	mw. drs. C.J.M. Ottenhof	get./par			
akk./par.	mw. ing. J.H. Brunink	akk./par.

Lichtgrijze lijnen: watergangen op de topografische kaart van 1940.  
 Blauwe/zwarte lijnen: watergangen op de topografische kaart van 1970.
