Aanvullend onderzoek vleermuizen dijkversterking Neder-Betuwe

Klant: Waterschap Rivierenland

Referentie: BF6777WMRP2111171043

Datum: 6 december 2021

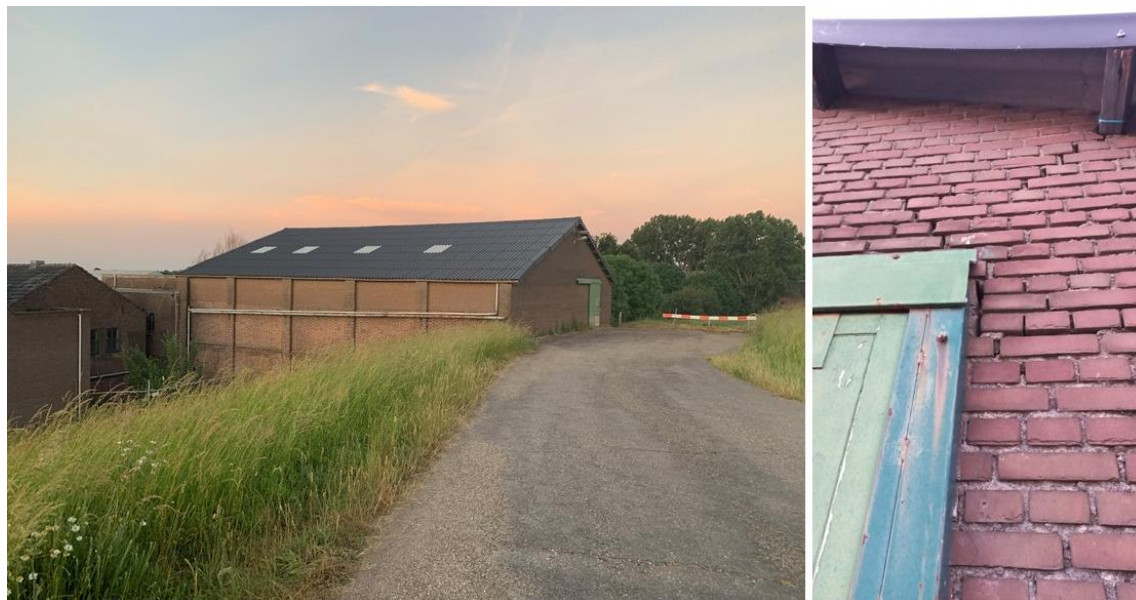
Figuur 2-1 Waalbandijk 115: overzicht loods (links) en scheuren en kieren in loods (rechts)

De loods aan de Waalbandijk 115 is rood omlijnd weergegeven in Figuur 2-2. Het gebouw is gedateerd en vertoont scheuren in de muren waar vleermuizen in weg kunnen kruipen. Daarnaast zitten er kieren bij de dakrand en ter plaatse van ophangingen, van bijvoorbeeld de schuifdeuren aan de zuid- en oostzijde, welke eveneens gebruikt kunnen worden door vleermuizen (Figuur 2-1). Hierdoor kan de loods aan de Waalbandijk 115 niet worden uitgesloten als verblijfplaats voor vleermuizen.

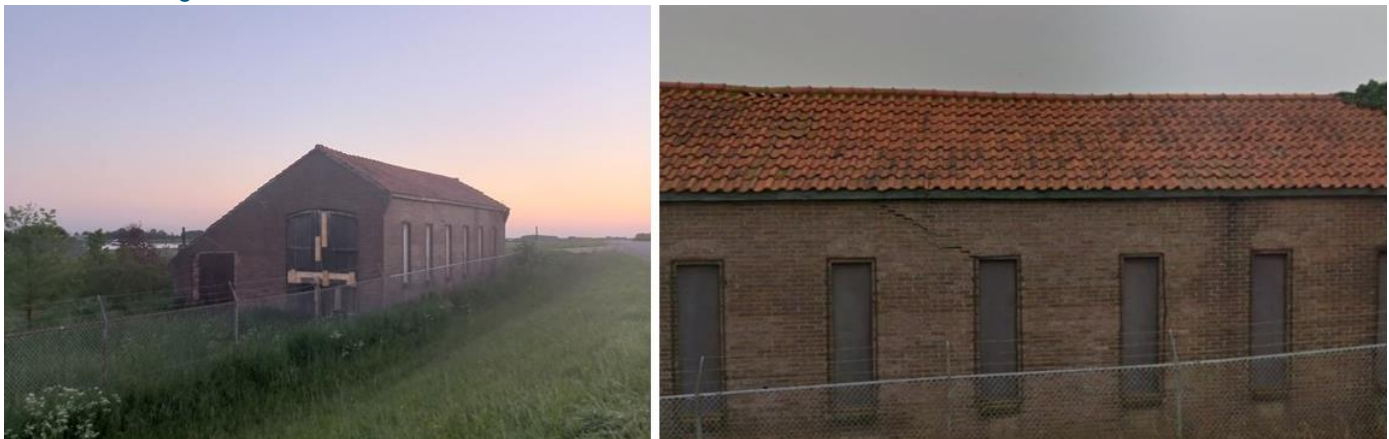
Figuur 2-3 Waalbandijk 14: Overzicht schuur (links) en pannendak en scheuren in de muur (rechts)

De te slopen loods aan de Waalbandijk 14 is rood omlijnd weergegeven in Figuur 2-4. De schuur is eveneens geschikt als verblijfplaats voor vleermuizen. Er zijn diverse mogelijkheden voor verblijfplaatsen voor vleermuizen. Zo is de schuur voorzien van dakpannen, waaronder vleermuizen kunnen wegkruipen (rechter foto Figuur 2-3). Daarnaast zitten er scheuren in de stenen muur die geschikt is voor vleermuizen om in weg te kruipen (rechter foto Figuur 2-3). De aanwezigheid van vleermuisverblijfplaatsen kan daarom niet worden uitgesloten.

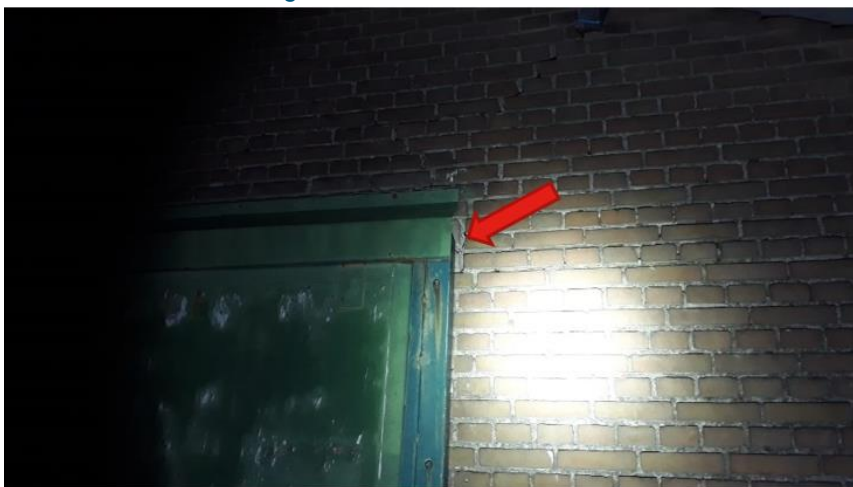
Figuur 3-1 Invlieglocatie gewone dwergvleermuis (rode pijl), waargenomen op 28 mei 2021

- Er is op 28 mei 2021³ één **zomerverblijfplaats** van een gewone dwergvleermuis vastgesteld. Om 00.10 uur vloog het dier in een opening ter hoogte van de schuifdeur aan de zuidkant van het te slopen gebouwdeel in (zie rode pijl in Figuur 3-1). De locatie van dit zomerverblijfplaats is in Figuur 3-3 aangegeven met cijfer 1.

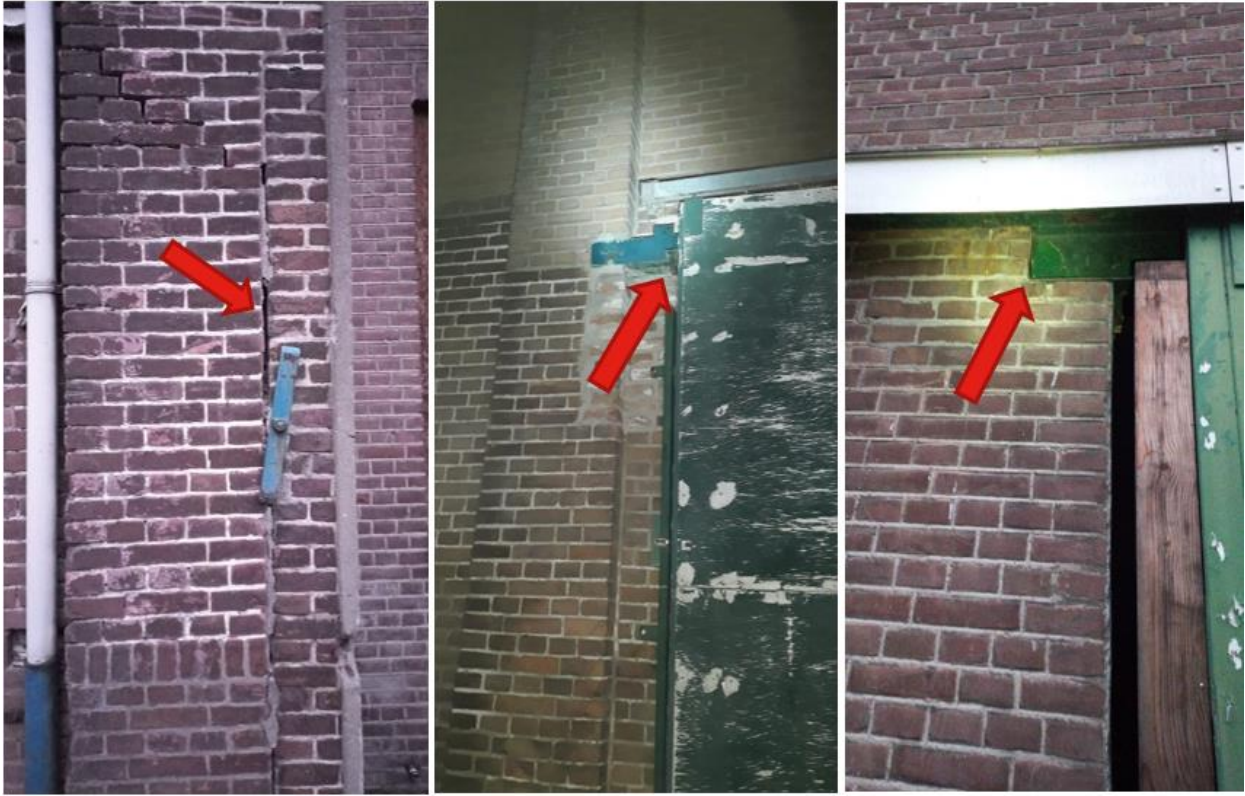
Figuur 3-2 Vastgestelde zomerverblijfplaatsen (links en midden) en aangetikte potentiële zomerverblijfplaats (rechts)

- Op 15 juni 2021 zijn er twee **zomerverblijfplaatsen** van een gewone dwergvleermuis vastgesteld. Om 22.35 uur vloog een dier uit een scheur in de muur op de noordoosthoek van het te slopen gebouwdeel (linker foto Figuur 3-2). De locatie van deze zomerverblijfplaats is in Figuur 3-3 aangegeven met cijfer 2. Om 23.28 uur vloog een dier in ter hoogte van een opening nabij de groene schuifdeur aan de oostkant van het te slopen gebouwdeel (middelste foto Figuur 3-2). De locatie van deze zomerverblijfplaats is in Figuur 3-3 aangegeven met cijfer 3. Verder is er tijdens deze onderzoeksrondes bij diverse geschikte openingen verblijfplaats indicerend gedrag (aantikken van de opening) waargenomen. Een voorbeeld van een locatie waar verblijfplaats indicerend gedrag is vertoond, is weergegeven in de rechter foto in Figuur 3-2.

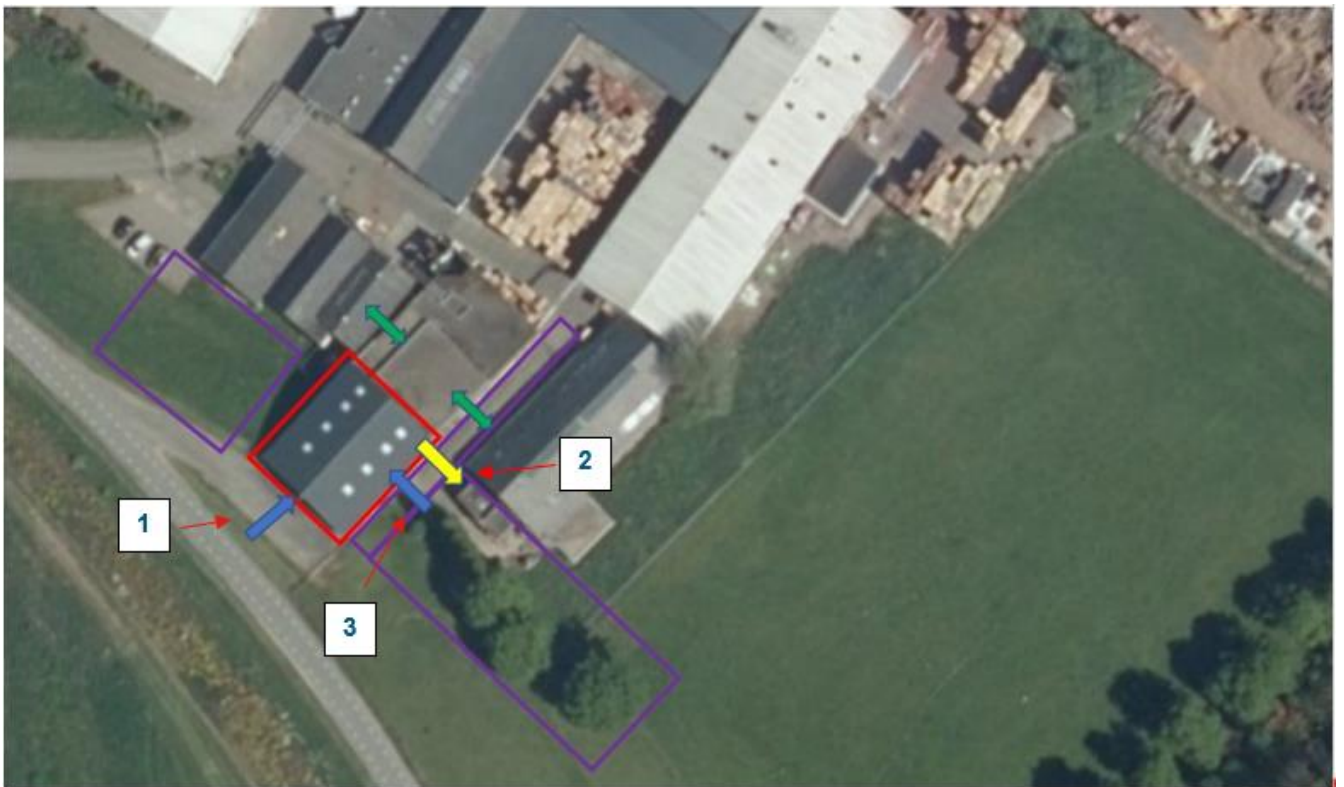
Figuur 3-3 Zomer- en paarverblijfplaatsen en foerageergebied ter hoogte van de Waalbandijk 115. Roodomlijnd = te slopen gebouw, paarsomlijnd = foerageergebied, blauwe pijlen = invliegers, gele pijl = uitvlieger, groene pijlen = in- en uitvliegend door ramen

- Verder zijn er tijdens de onderzoeksrondes door openstaande ramen in- en uitvliegende gewone dwergvleermuizen waargenomen bij het gebouwdeel ten noorden van de te onderzoeken loods. Deze zijn in Figuur 3-3 aangeduid met de groene pijlen. Deze invliegplaatsen bevinden zich buiten het onderzoeksgebied.

Aan de oostkant van de te slopen bebouwing zijn meerdere foeragerende gewone dwergvleermuizen waargenomen. Deze vlogen tussen de bebouwing aan de oostkant en maakten gebruik van de coniferen (iets verder oostwaarts) en mogelijk ook de luwte van de Waalbandijk. Verder werd ook het gebied ten westen van de loods gebruikt als foerageergebied door gewone dwergvleermuis. De foerageergebieden zijn paarsomlijnd weergegeven in Figuur 3-3. Ook zijn er in het plangebied veelvuldig sociale roepen gehoord.

Door de sloop van het gebouw gaan drie zomer- en paarverblijfplaatsen van de gewone dwergvleermuis verloren. Het is mogelijk dat het deels om hetzelfde individu gaat, maar dat is niet vast te stellen. Verder is er op verschillende locaties verblijfplaats indicierend gedrag vertoond. Er wordt daarom uitgegaan van meerdere individuen en verblijfplaatsen.

- o Waalbandijk 115: 12 vervangende zomer- en paarverblijfplaatsen in de nabijheid.
 - o Waalbandijk 14: 4 vervangende zomerverblijfplaatsen in de nabijheid.
